“La tua prima volta a Torino: Giro-città”

Percorso accessibile verificato da Turismabile

Valutazione dell'accessibilità del Giro-città di Torino

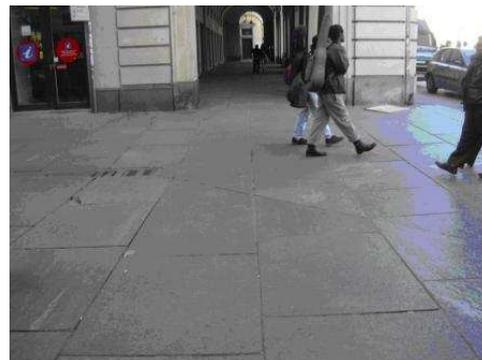
Foto 1

Piazza Castello- Palazzo Madama:

- sia la zona porticata (di fronte all' ufficio turistico di Torino) sia la piazza Castello hanno buone pavimentazioni ai fini dell'accessibilità: è in piano con grandi lastre di pietra con giunti contenuti (foto 1, 2). Talora, per problematiche collegate allo scolo delle acque, la complanarità della pavimentazione è interrotta da una fila continua di lastre di pietra sagomate "a cuneetta" (foto 4) e pertanto con un avvallamento, peraltro superabile da una persona in carrozzina, prestando particolare attenzione.

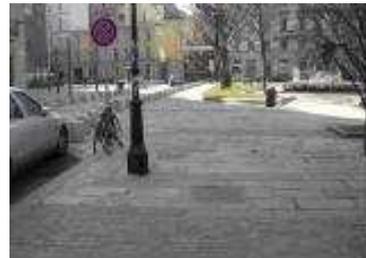
Foto 28

- Da lì si prosegue in largo IV Marzo/inizio via Torquato Tasso con pavimentazione a tratti sconnessa, con lastre di pietra più irregolari, con giunti molto ampi e infossati (foto 28).

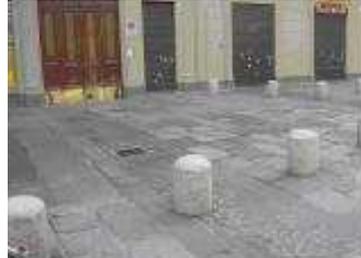
Foto 29

- Si attraversa all'inizio di largo IV Marzo (passaggio pedonale rialzato, foto 29) per raggiungere l'altro lato di via IV Marzo. Da qui si gira a destra e si imbecca via Porta Palatina.

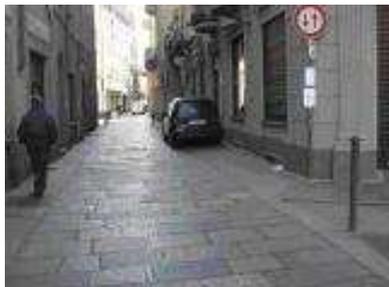
Foto 30

- I due marciapiedi ai lati, pavimentati in larghe lastre di pietra, sono di contenuta larghezza (cm 75 quello a sinistra e cm 120 quello a destra) (foto 30, 32, 33) la carreggiata è sempre in lastre di pietra ma scabrose superficialmente e con giunti piuttosto larghi (foto 31), di scomoda e non facile praticabilità.
- Di fronte alla chiesa dello Spirito Santo ed all'imbocco con via Cappel Verde, la strada è pavimentata con motivi a semicerchio in porfido e raggi in pietra (foto 34).
- Prosegue la via Porta Palatina con le stesse caratteristiche, con due marciapiedi ai lati, pavimentati in larghe lastre di pietra, di contenuta larghezza ed anche interrotti da tombini e grigliati (foto 35), con carreggiata centrale in lastre di pietra con giunti abbastanza larghi.

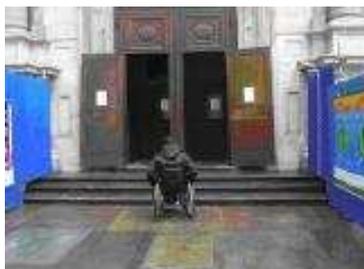
Foto 36

All'incrocio con via Palazzo di Città si svolta a destra, si sale attraverso un breve scivolo e si giunge nella piazza del Corpus Domini, pavimentata in larghe lastre di pietra ben percorribili (foto 36).

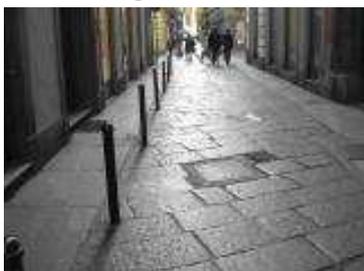
Foto 37

- I due marciapiedi ai lati, pavimentati in larghe lastre di pietra, sono di contenuta larghezza;
- la carreggiata è sempre in lastre di pietra ma scabrose superficialmente e con giunti piuttosto larghi, di non comoda praticabilità (foto 37).

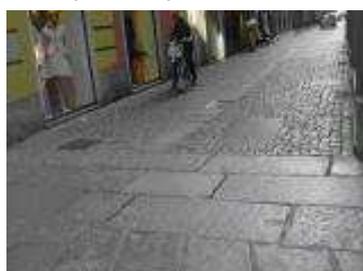
Foto 38

Oltrepassata via Garibaldi si entra in via San Tommaso (foto 38), che presenta:

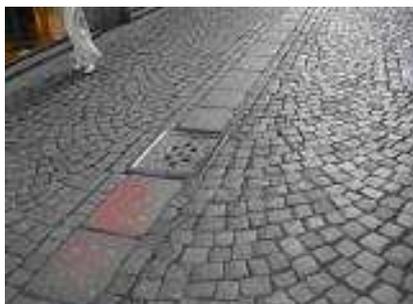
Foto 39

- pavimentazione priva di marciapiedi laterali, di difficile e disagiata praticabilità, in cubetti di porfido, piuttosto irregolari, scabrosi superficialmente e con giunti larghi, talora molto infossati, con una corsia centrale in lastre di pietra larga circa 35 cm (foto 39);
- la via San Tommaso si allarga presentando a sinistra un percorso pedonale, sempre in cubetti di porfido, protetto da paletti metallici (foto 40).
- E' evidente che una persona in carrozzina, che procede autonomamente, deve percorrere tale tratto con estrema cautela, operando un considerevole sforzo. In presenza di aiuto, la persona che guida deve essere esperta.

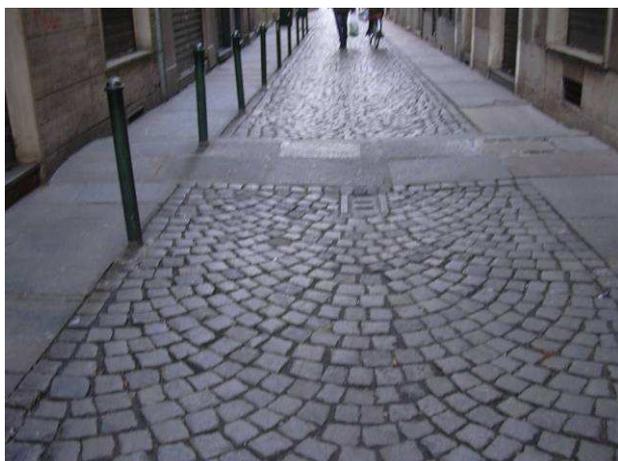
Foto 41

- a metà percorso, trasversalmente lungo tutta la larghezza della via Barbaroux, è presente un innalzamento stradale, comprendente anche la parte di marciapiede (foto 41). Tale innalzamento è di sezione trapezoidale (foto 42) con scivolo a salire (cm 55), parte in piano (cm 50) e scivolo a scendere (cm 55) con pendenza delle parti inclinate di circa il 18%. Tale innalzamento costituisce un evidente ostacolo per le carrozzine autospinde e per superarlo è necessario che:

- o la persona in carrozzina, che si muove autonomamente, abbia buona capacità degli arti superiori, ottimo equilibrio, ottima destrezza oppure
 - o la persona in carrozzina sia aiutata da un accompagnatore non occasionale, che sa come muovere una carrozzina onde evitare ribaltamenti della stessa.

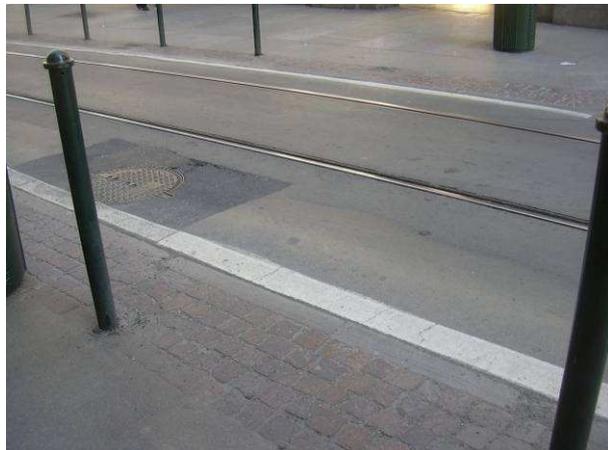
Foto 43

- è di agevole percorribilità, pur in presenza di una fascia contenuta di cubetti di porfido che separano marciapiede da carreggiata stradale asfaltata e delle rotaie del tram (foto 43).
- Dopo l'attraversamento si percorrono agevolmente i portici (lato sinistro, foto 44) di via Barbaroux fino all'attraversamento pedonale situato all'incontro tra via Barbaroux, via Pietro Micca e l'imbocco di piazza Castello (foto 51).

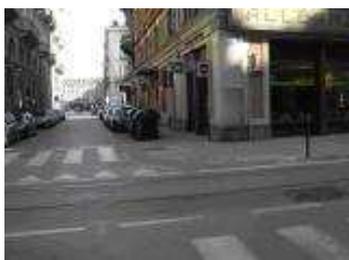
Foto 45

Attraversamento di via XX Settembre all'altezza di via Barbaroux: a destra (guardando verso Piazza Castello) (foto 45):

- stesse caratteristiche dell'attraversamento a sinistra, sopra descritto.
- Il marciapiede di destra della via Barbaroux (priva di portici) di non ampia larghezza deve essere percorso in carrozzina con cautela perché presenta un breve tratto con elevata pendenza trasversale (foto 46).

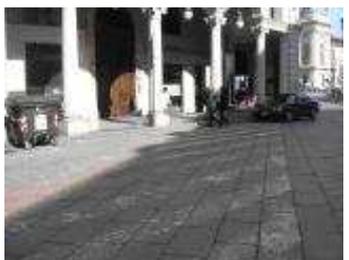
Foto 49

- Si giunge fino all'incrocio con via Pietro Micca: in questo punto non è possibile l'attraversamento di via Pietro Micca per assenza di attraversamento pedonale e presenza di gradino: occorre percorrere l'attraversamento diagonale di via Barbaroux (foto 47, 48, 49), salire sullo scivolo del passo carraio (per le persone in carrozzina è necessario prestare attenzione) (foto 50), svoltare leggermente a destra sotto i portici e prendere l'attraversamento pedonale all'imbocco di piazza Castello/ via Barbaroux/ via Pietro Micca (foto 51).

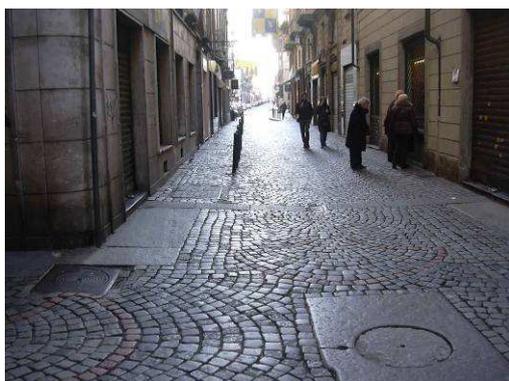
Foto 53

- pavimentazione priva di marciapiedi laterali, di disagiata praticabilità, in cubetti di porfido, piuttosto irregolari, scabrosi superficialmente e con giunti larghi (foto 53);
- allargamento della parte finale di via San Tommaso con percorso pedonale (foto 54), in larghe lastre di pietra (foto 55).

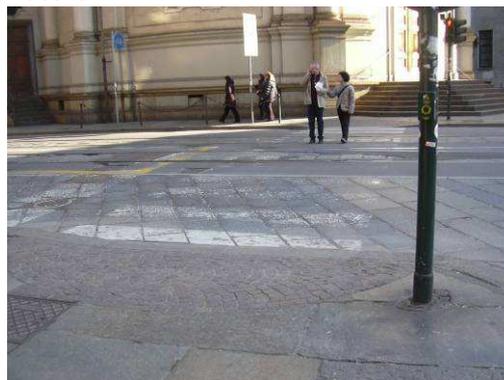
Foto 56

- **alternativa 1:**
 - o si attraversa l'attraversamento pedonale (che non presenta ostacoli) all'altezza della chiesa di san Tommaso (foto 56) e
 - o si percorre il lato destro di via Pietro Micca (lato destro avendo di fronte piazza Castello),

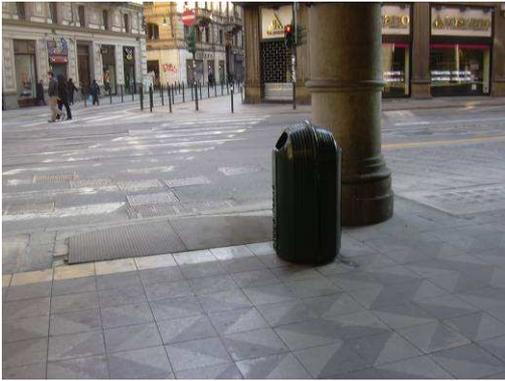
Foto 60

- **alternativa 2:**
 - o si gira a sinistra sotto i portici di via Pietro Micca, con pavimentazione piana, lineare, ben percorribile (foto 58, 59).
 - o All'altezza di via XX Settembre occorre attraversare perché non esistono più attraversamenti pedonali: prestare molta attenzione perché l'attraversamento pedonale ha un gradino residuo (altezza variabile da 3 a 6 cm circa) (foto 60), a fianco c'è tuttavia lo scivolo di un passo carraio (foto 61).

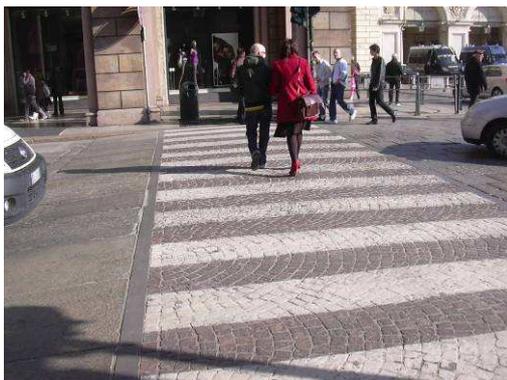
Foto 71

- L'attraversamento pedonale di via Roma, all'imbocco di piazza San Carlo, è agevole, pur in presenza di porfido, sufficientemente lineare e con giunti ben stilati (foto 71).
- Piazza San Carlo è ben percorribile, anche in condizioni meteoriche avverse, per la presenza dei portici (foto 72, 73).
- Anche via Maria Vittoria è agevolmente percorribile (foto 74, 75).
- Per giungere al Museo Egizio, si svolta a sinistra in via Accademia delle Scienze, pavimentata in larghe lastre di pietra con due file parallele centrali in porfido (foto 77).
- Si segnala la presenza:
 - o di un attraversamento pedonale (via Maria Vittoria/via Lagrange/via Accademia delle Scienze) con pavimentazione tattile (foto 76) per agevolare non vedenti ed ipovedenti e
 - o di una striscia di pavimentazione sempre tattile che conduce all'ingresso del museo Egizio (foto 78,79).
